ANÁLISE DE DANOS E FALHAS EM UM GERADOR DE VAPOR

A corrosão é uma das principais causas de degradação das caldeiras, que podem comprometer seriamente a integridade estrutural de superfícies sob pressão. Além disso, descontinuidades em juntas de soldas também representam uma potencial causa para a falha desses geradores. Neste estudo, foi realizada uma análise de danos e falhas para investigar a corrosão e a ruptura em um gerador de vapor. A análise foi realizada com base em uma análise química do material do gerador e ensaios não destrutivos, usando medição de espessura ultrassônica, boroscopia e a técnica de uso do líquido penetrante. A análise química do material que compõe o gerador de vapor mostrou que o material em estudo é um aço inoxidável austenítico da série 304. Através dos ensaios, foi possível perceber a presença de descontinuidades, trincas na região próxima da solda e corrosão com o aparecimento de pites. Os resultados do estudo evidenciaram fatores que podem levar o gerador de vapor à falhas prematuras, possibilitando inclusive a um completo colapso de sua estrutura.

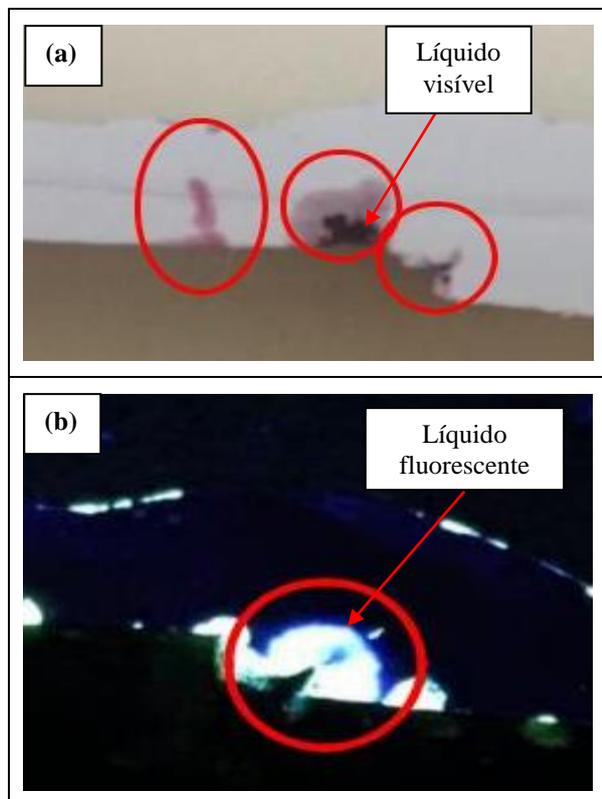
Utilizando o ensaio de líquido penetrante, foi possível verificar a presença de trincas na região lateral esquerda da solda, bem como a falta de penetração, representando uma falha na fusão e preenchimento completo da raiz da solda (Figura 3). Portanto, a falta de penetração promove a redução da seção útil da solda e atua como um concentrador de tensão.

Figura 3. Ensaio não destrutivo usando líquido penetrante (a) visível e (b) fluorescente na seção transversal da junta soldada.

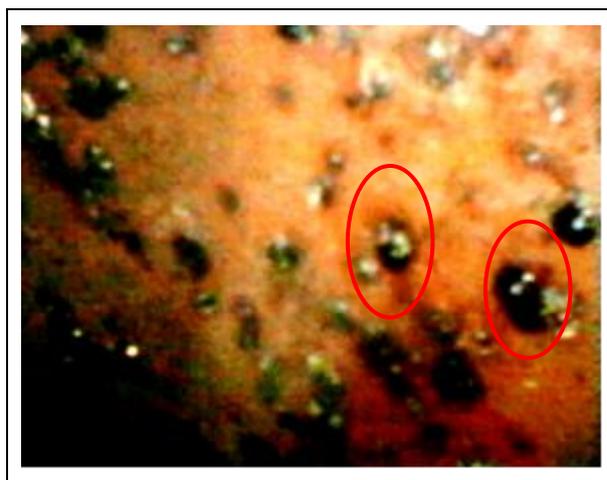
Com o boroscópio, foi possível visualizar as condições físicas internas da caldeira. Foi observada a presença de corrosão por pites (Figura 4), o que também foi investigado por Burstein et al. [8]. Os autores afirmam que a corrosão por pites é comumente associada a ânions específicos em solução, com destaque para o íon cloreto. Além disso, salienta-se

que a água de alimentação do gerador é altamente influente no processo de degradação dessas superfícies, uma vez que podem apresentar um pH agressivo ao material da estrutura.

Figura 4. Corrosão por pites.
