ANÁLISE DE DANOS E FALHAS EM UM GERADOR DE VAPOR

A corrosão é uma das principais causas de degradação das caldeiras, que podem comprometer seriamente a integridade estrutural de superfícies sob pressão. Além disso, descontinuidades em juntas de soldas também representam uma potencial causa para a falha desses geradores. Neste estudo, foi realizada uma análise de danos e falhas para investigar a corrosão e a ruptura em um gerador de vapor. A análise foi realizada com base em uma análise química do material do gerador e ensaios não destrutivos, usando medição de espessura ultrassônica, boroscopia e a técnica de uso do líquido penetrante. A análise química do material que compõe o gerador de vapor mostrou que o material em estudo é um aço inoxidável austenítico da série 304. Através dos ensaios, foi possível perceber a presença de descontinuidades, trincas na região próxima da solda e corrosão com o aparecimento de pites. Os resultados do estudo evidenciaram fatores que podem levar o gerador de vapor à falhas prematuras, possibilitando inclusive a um completo colapso de sua estrutura.

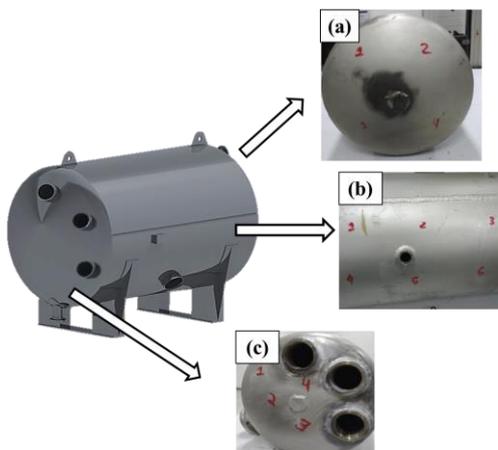
Figura 1. O gerador de vapor e suas regiões (a) traseira, (b) lateral e (c) frontal.

O ensaio ultrassônico mostrou a espessura das placas utilizadas na construção da caldeira. A diferença de medida entre as amostras variou de 0,02 mm para a região lateral, apresentando um desvio padrão de 0,012; em 0,11 mm para a região frontal com desvio padrão de 0,044; e 0,05 mm para a região traseira e desvio padrão de 0,028. Essa variação mostra que não houve redução significativa na espessura do material devido à corrosão [7] e pode ser uma consequência do processo de fabricação ou erro de medição do instrumento utilizado.
